# Märkätilan tarkastusraportti

Esimerkkipolku 10 B

## Yleistietoa tarkastuksesta

| Tarkastuspäivä | 14.11.2023 |

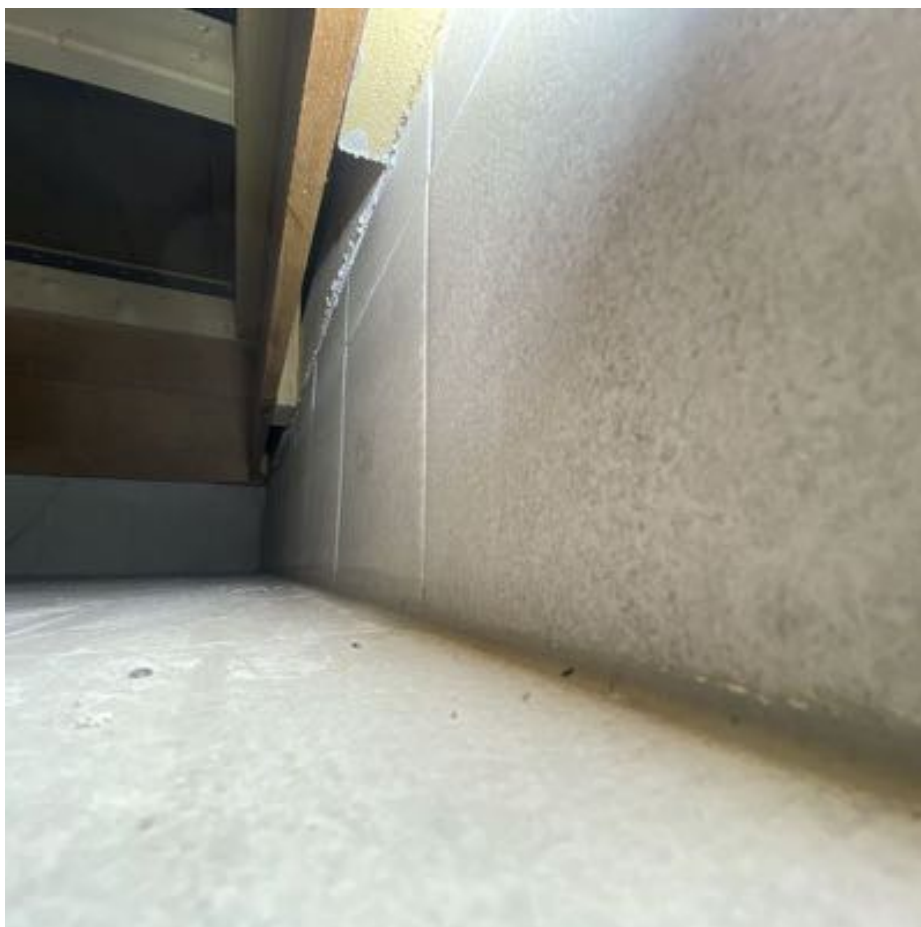
| Tarkastuskohta | Ei toimenpiteitä | Toimenpidesuositus | Ei tarkastettu |
|---|---|---|---|
| Saunan höyrynsulun asennus [1] | | | ✓ |

1. Tarkastusta rajoittava tekijä: Saunan höyrynsulun liityntää lattian vesieristeeseen/laatoitukseen ei voitu tarkastaa luotettavasti rakenteita rikkomattomin menetelmin.

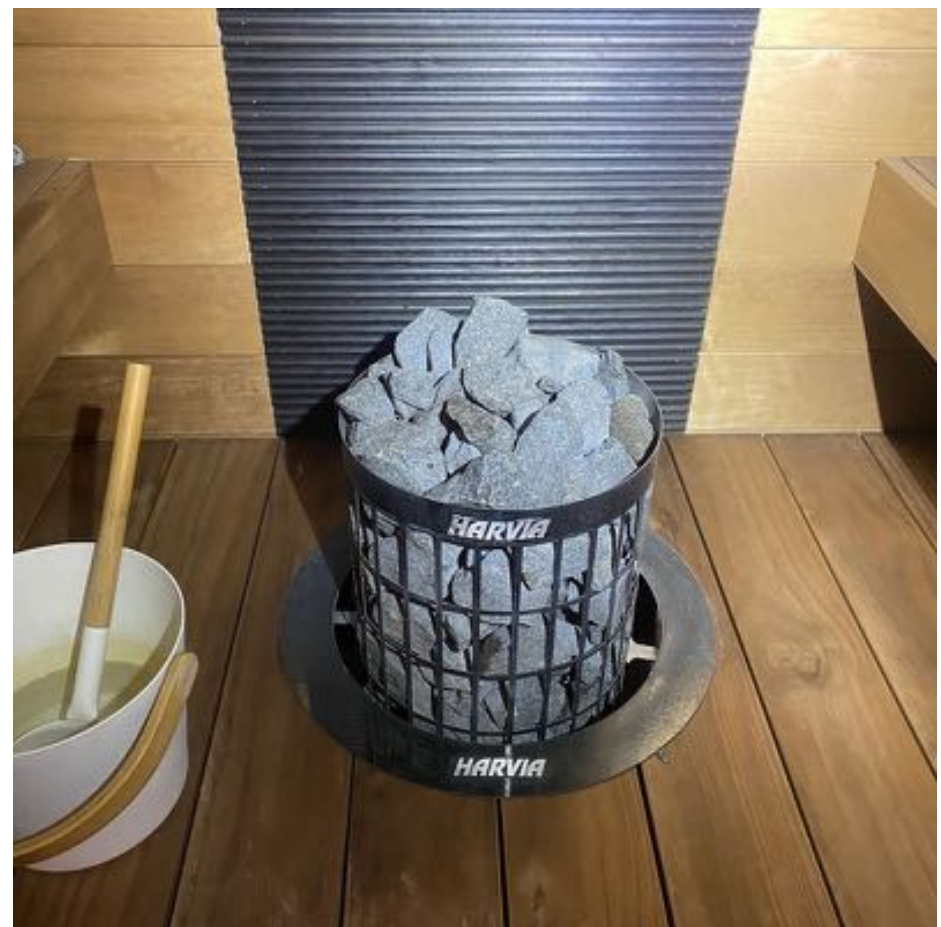
| Tarkastuskohta | Ei toimenpiteitä | Toimenpidesuositus | Ei tarkastettu |
|---|---|---|---|
| Saunan kaiderakenteet [2] | | ✓ | |

2. Kiukaan eteen ei ole asennettu kaiderakenteita. *Suosittelaa kaiteen asentamista kiukaan eteen turvallisuuden lisäämiseksi.*

- Suositellaan kaiteen asentamista kiukaan eteen turvallisuuden lisäämiseksi.

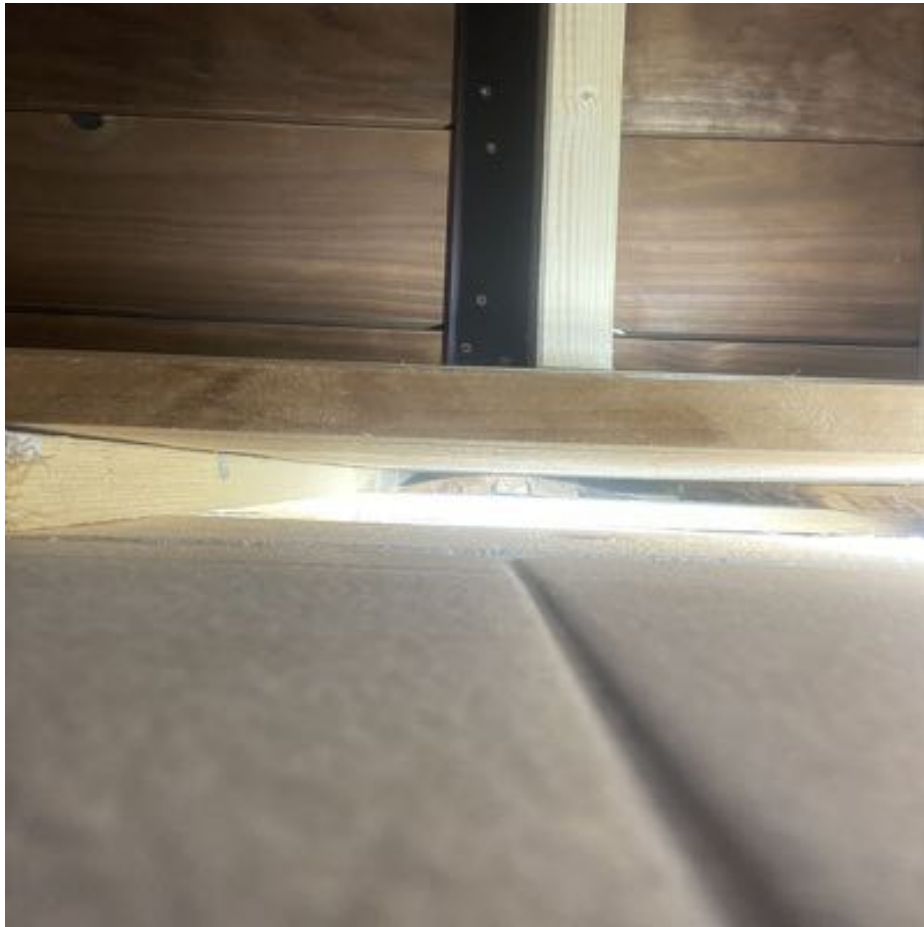
| Tarkastuskohta | Ei toimenpiteitä | Toimenpidesuositus | Ei tarkastettu |
|---|---|---|---|
| Paneeliseinän tuuletusrako [3] | ✓ | | |

3. Yleiskuva: Saunan paneeliseinän takaa havaittiin tuuletusrako.

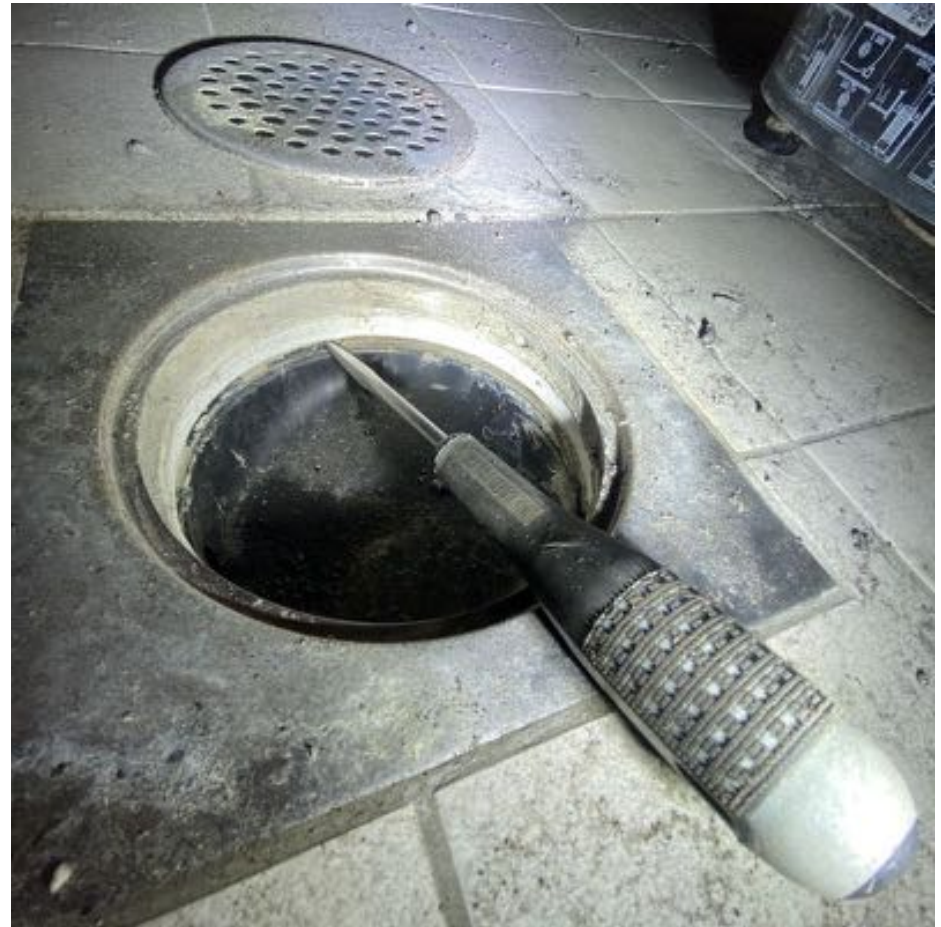
| Tarkastuskohta | Ei toimenpiteitä | Toimenpidesuositus | Ei tarkastettu |
|---|---|---|---|
| Saunan vedenpoisto (kaivot, kaadot) [4] | ✓ | | |

4. Yleiskuva: Saunan lattian vedenpoisto on järjestetty kuivakaivolla. Kuivakaivon liitos lattian vedeneristeeseen on näkyviltä osin nykyohjeiden mukainen (havaittu vahvikekangas kiristysrenkaan alla).

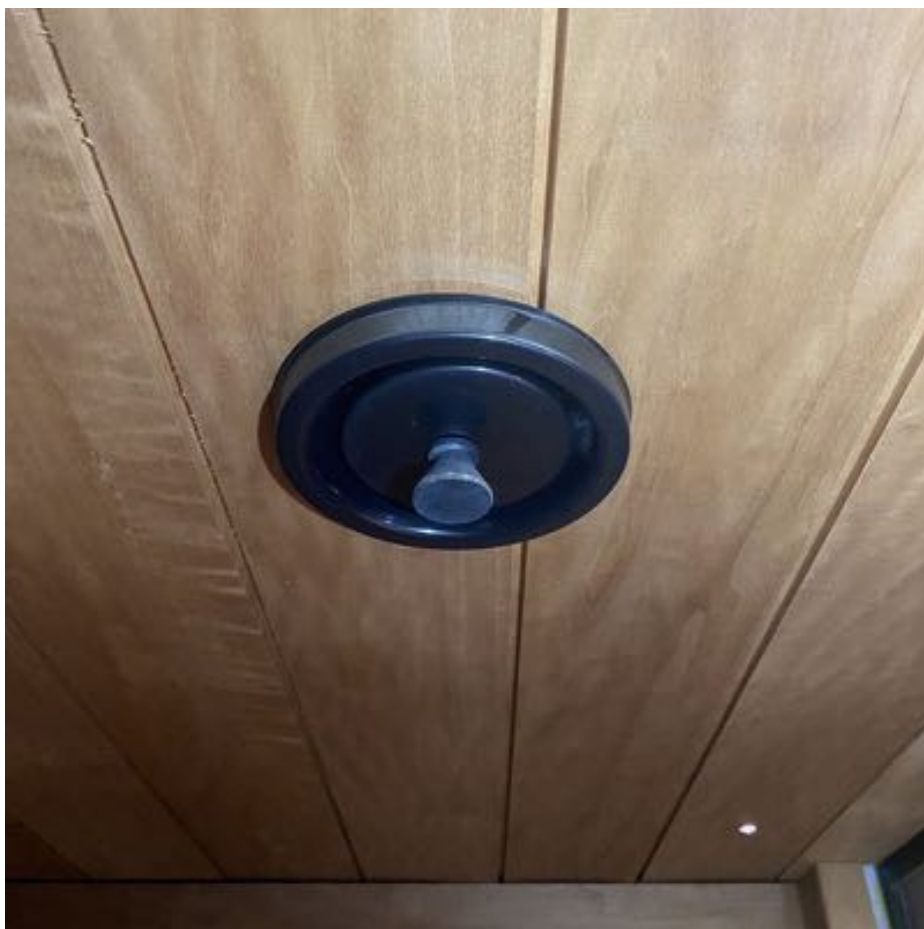
| Tarkastuskohta | Ei toimenpiteitä | Toimenpidesuositus | Ei tarkastettu |
|---|---|---|---|
| Saunan ilmanvaihto [5] | ✓ | | |

5. Yleiskuva: Saunassa on nupillinen poistoilmaventtiili. Nupillisella poistoilmaventtiilillä pystytään tehostamaan saunan kuivatusta käytön jälkeen. Muulloin venttiili voi olla sulkuasennossa (painettu kiinni).

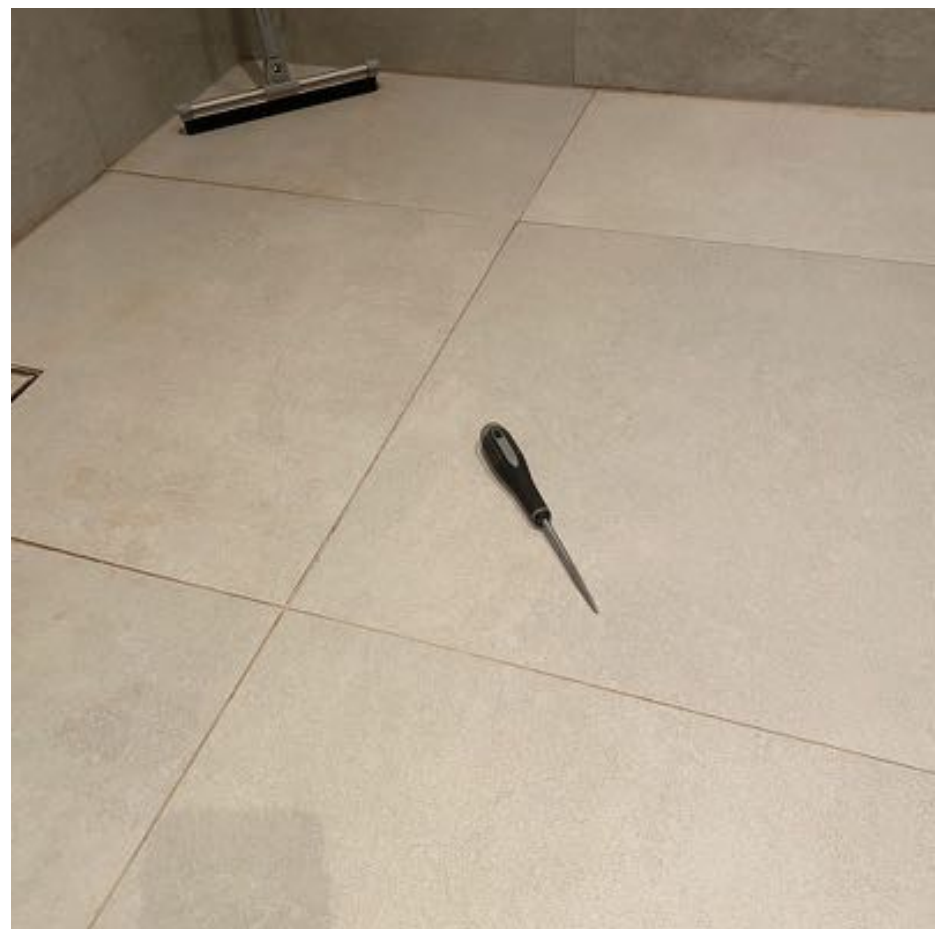
| Tarkastuskohta | Ei toimenpiteitä | Toimenpidesuositus | Ei tarkastettu |
|---|---|---|---|
| Lattian pintamateriaalin kunto [6] | ✓ | | |

6. Huomio: Pesuhuoneen lattialeattojen kiinnitys on paikoin heikko (kopolaattoja). Riskinä on laattojen halkeilu. Alustastaan irronneet laatat eivät aiheuta välitöntä korjaustarvetta, mikäli laattasaumat sekä laatoituksen taustalla oleva vedeneriste pysyvät ehjinä.

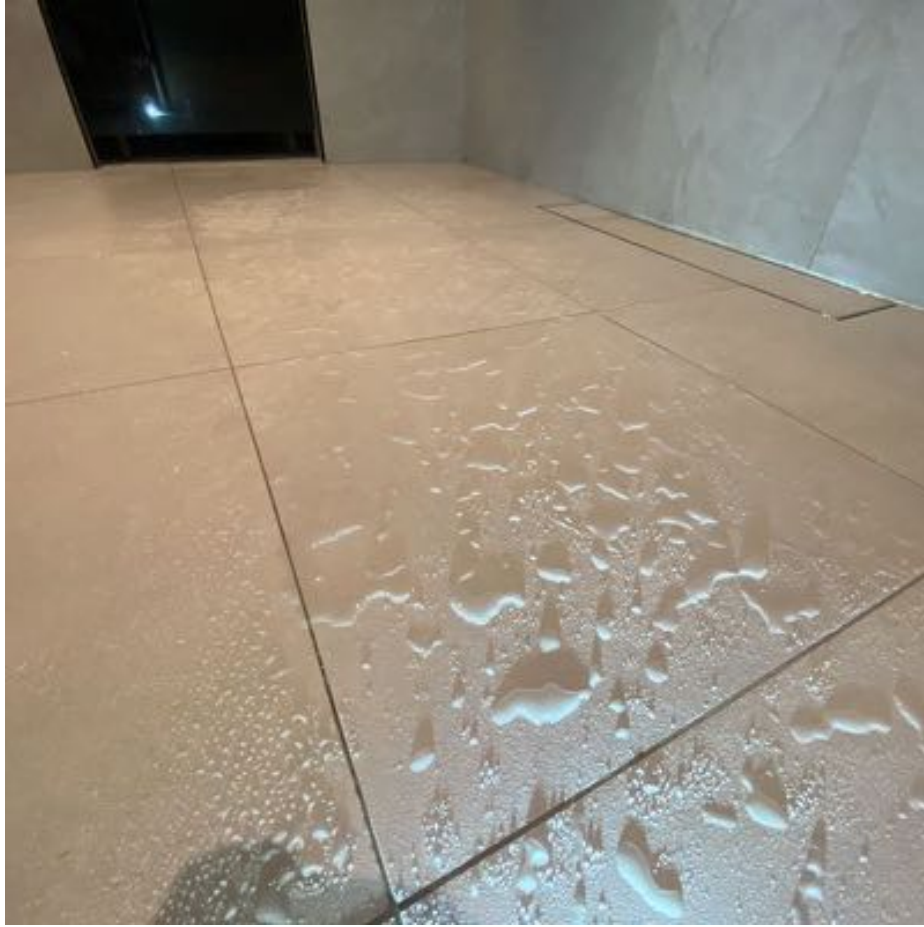
| Tarkastuskohta | Ei toimenpiteitä | Toimenpidesuositus | Ei tarkastettu |
|---|---|---|---|
| Lattian kallistukset (kaadot) [7] | ✓ | | |

7. Yleiskuva: Pesuhuoneen lattian kaato testattiin vesikokeella (suihku päällä). Lattian kaadoissa kohti lattiakaivoa ei havaittu mainittavia puutteita. Suositellaan lattian kuivaamista lattialastalla aina suihkun jälkeen.

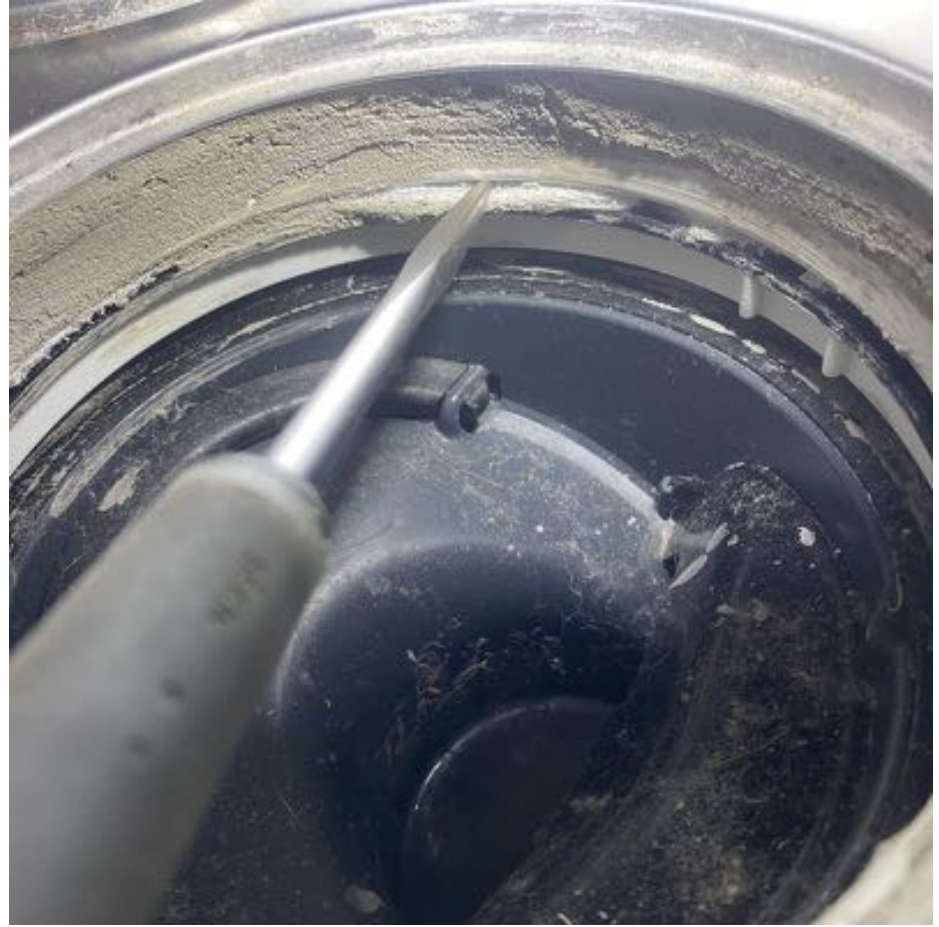
| Tarkastuskohta | Ei toimenpiteitä | Toimenpidesuositus | Ei tarkastettu |
|---|---|---|---|
| Lattiakaivon asennus [8] | ✓ | | |

8. Yleiskuva: Pesuhuoneen lattiakaivosta havaittiin vahvikekangas kiristysrenkaan alta. Lattiakaivon asennus on näkyviltä osin nykyohjeiden mukainen.

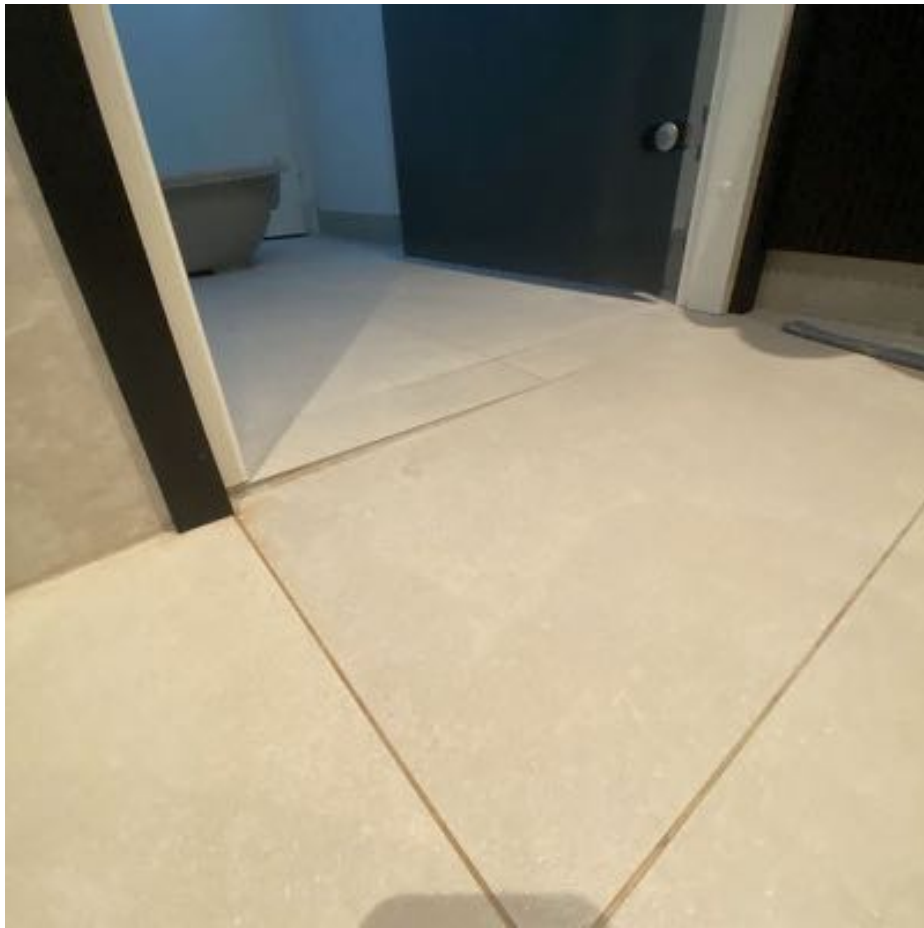
| Tarkastuskohta | Ei toimenpiteitä | Toimenpidesuositus | Ei tarkastettu |
|---|---|---|---|
| Lattian tulvakynnys [9] | ✓ | | |

9. Yleiskuva: Pesuhuoneesta seuraavan tilan (kodinhoitohuone) lattia on myös vedeneristetty, jolloin erillistä tulvakynnystä ei ole välttämätöntä asentaa tilojen välille.

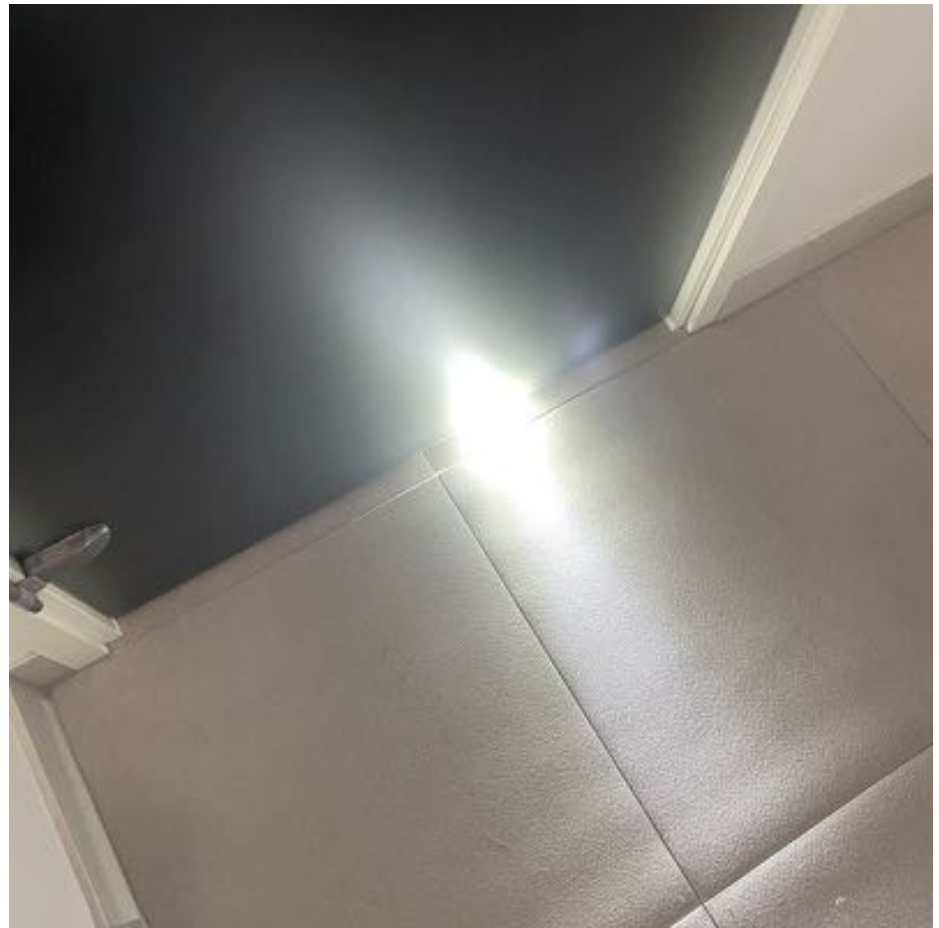
| Tarkastuskohta | Ei toimenpiteitä | Toimenpidesuositus | Ei tarkastettu |
|---|---|---|---|
| Oven siirtoilmarako [10] | ✓ | | |

10. Yleiskuva: Pesuhuoneen oven siirtoilmareitissä ei havaittu puutteita. Toimivan ilmanvaihdon kannalta on tärkeää, että ilma pääsee esteettä liikkumaan huoneiden välillä myös ovien ollessa kiinni.

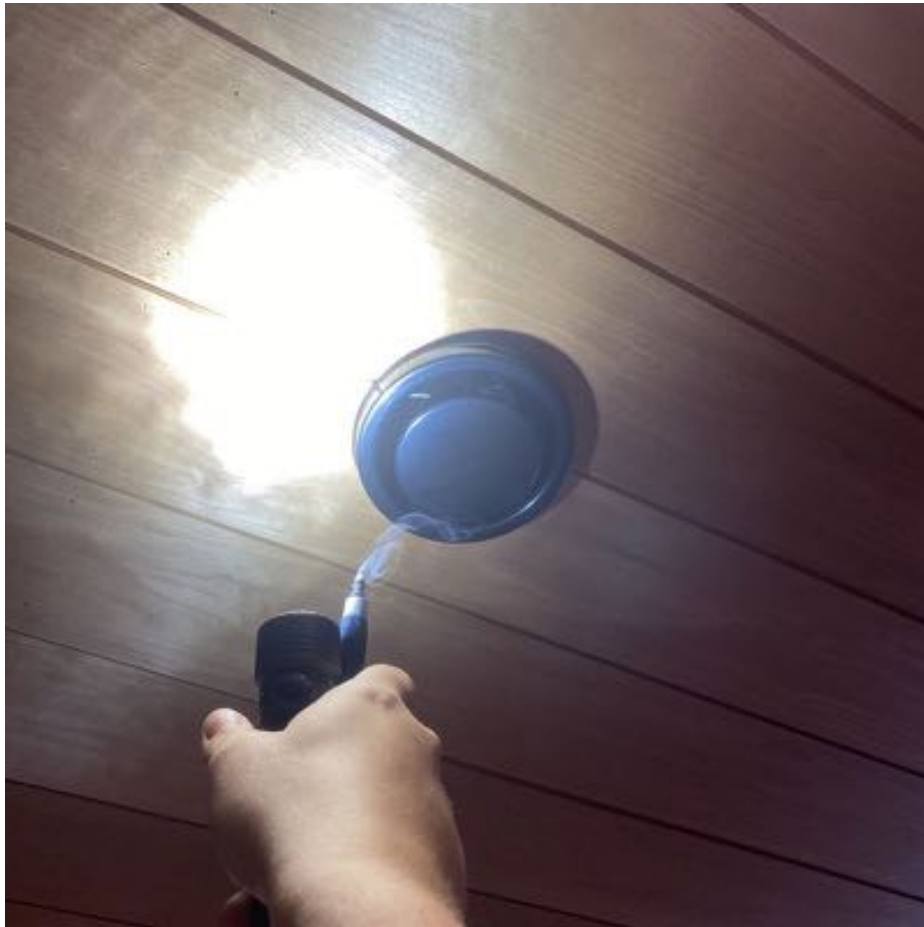
11. Yleiskuva: Pesuhuoneen ja saunan poistoilmanvaihdon toimintaa testattiin merkkisavulla. Ilmavirtaussuunnissa ei havaittu puutteita.

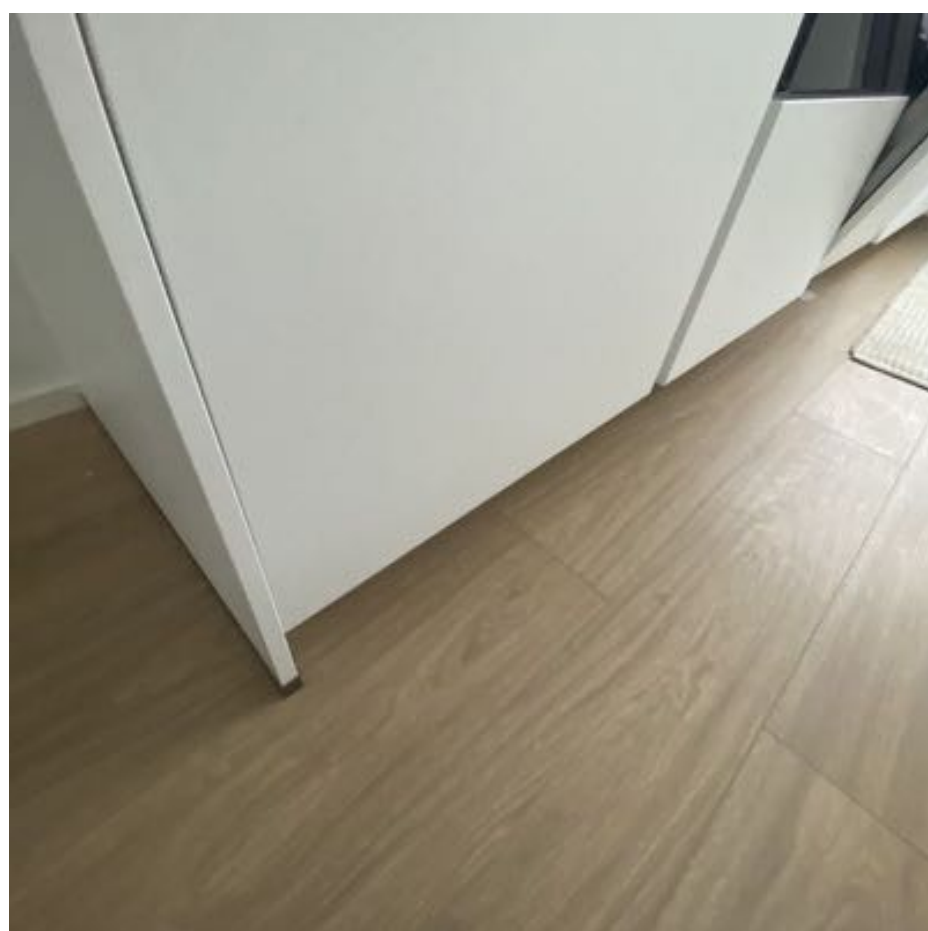
| Tarkastuskohta | Ei toimenpiteitä | Toimenpidesuositus | Ei tarkastettu |
|---|---|---|---|
| Keittiö [14] | | ✓ | |

14. Keittiön kylmäkaapin alla ei ole valuma-altaita.

- Suositellaan asentamaan valuma-allas tai vuotohälytin kylmäkaapin alle (mahdollisten vuotovesien havaitseminen).

*Suosittelaa asentamaan valuma-allas tai vuotohälytín kylmäkaapin alle mahdollisten vuotojen havaitsemiseksi.*

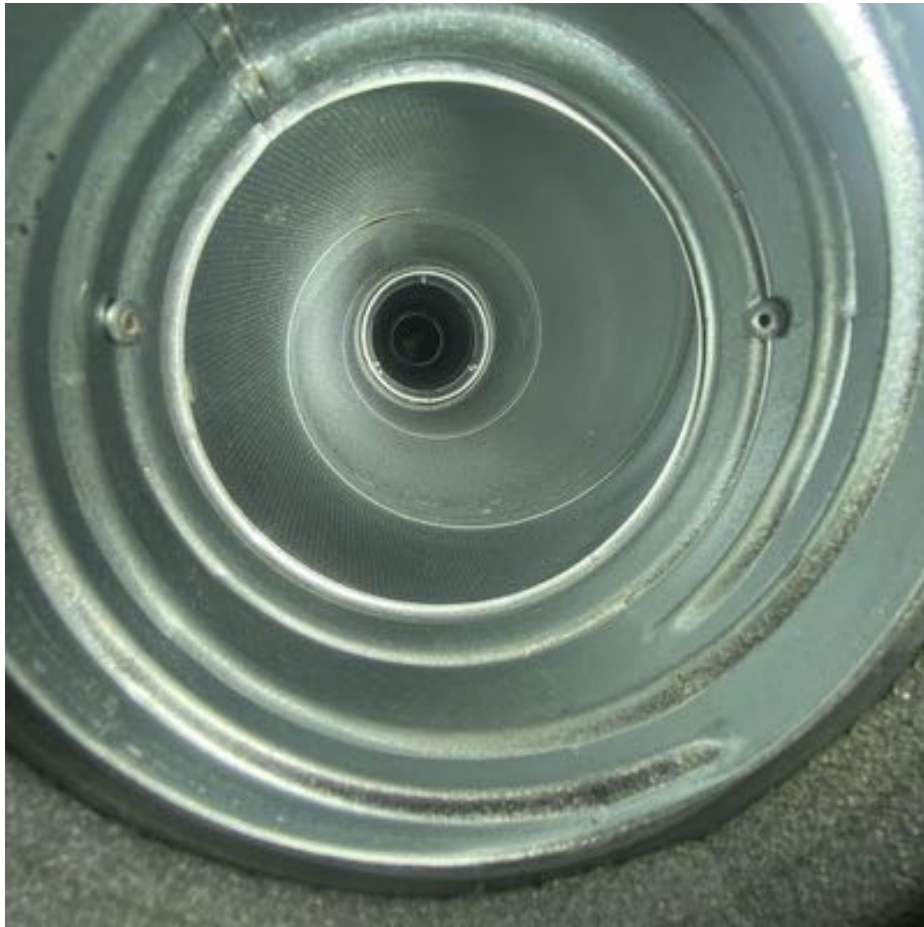
15. Yleiskuva: Ilmanvaihtokanavat vaikuttavat puhtailta märkätilojen ja wc-tilan osalla. Ilmanvaihtokanavat tulee puhdistaa säännöllisesti ammattilaisen toimesta sisäilman laadun varmistamiseksi.

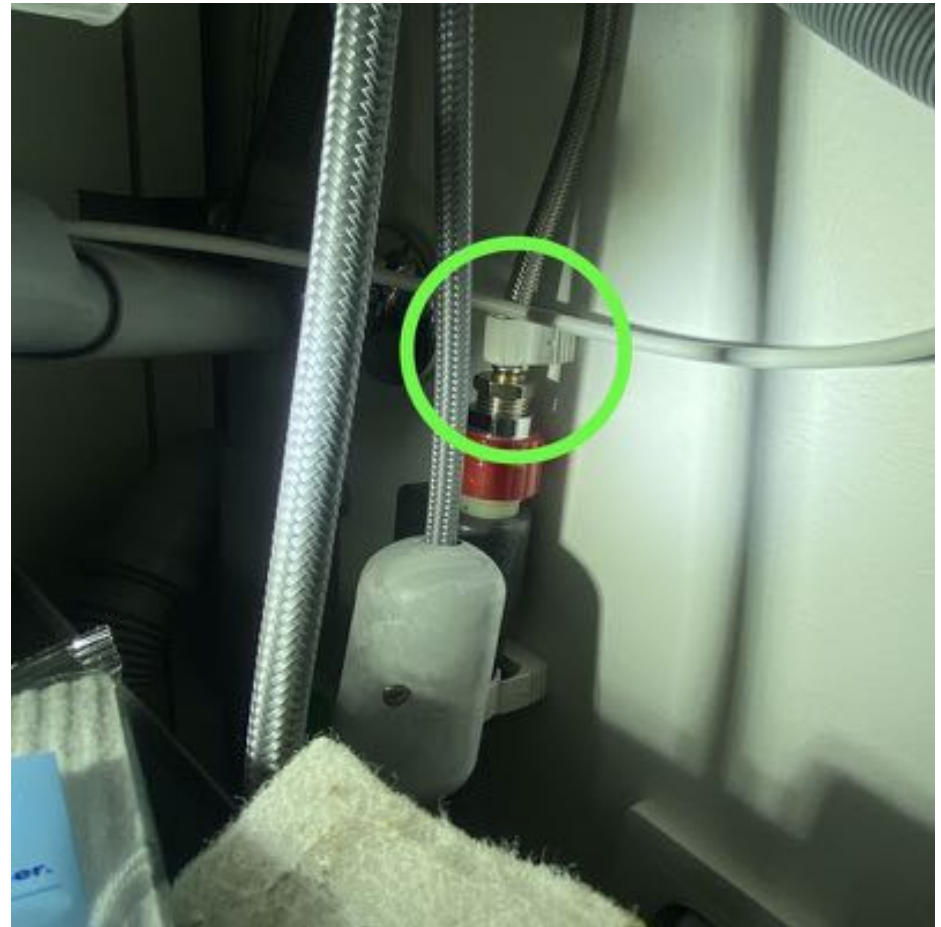
16. Yleiskuva: Astianpesukoneen vesijohdon kannakointi on ohjeiden mukainen (kiinnitetty seinään).

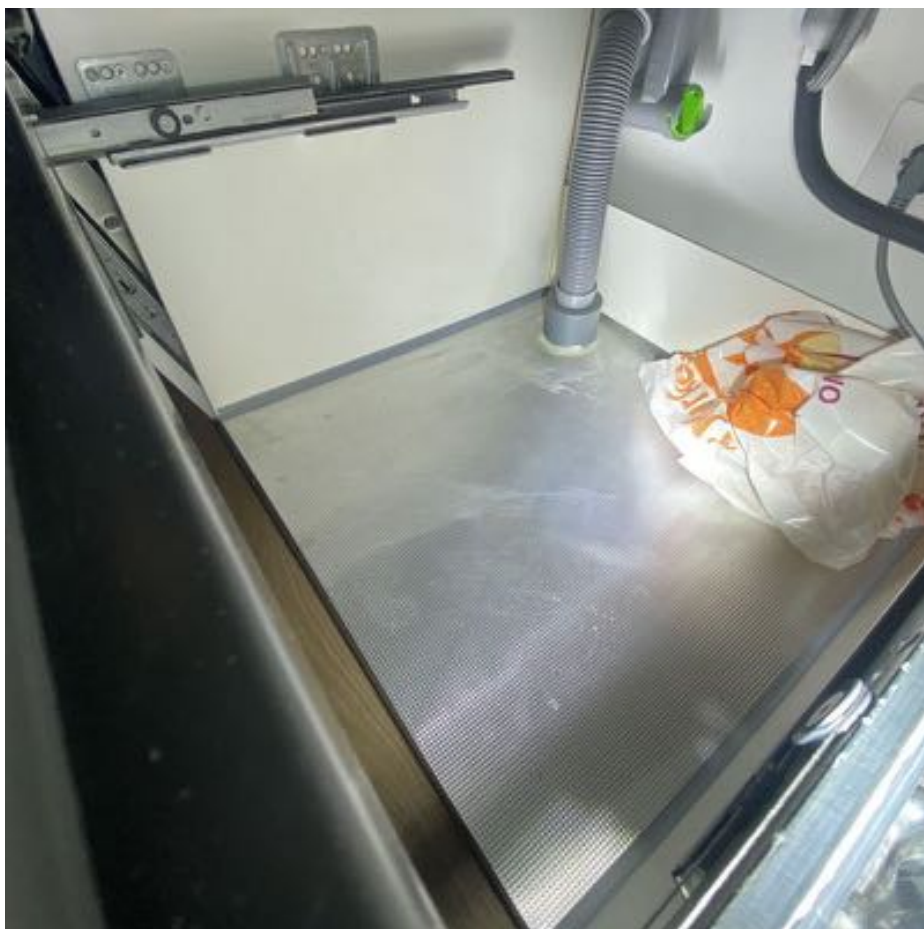
17. Yleiskuva: Keittiön allaskaappi on saatettu nykyohjeiden mukaisesti vesitiiviiksi. Mahdollisten vuotovesien havaitsemista voidaan tehostaa asettamalla allaskaappiin vuotohälytin.

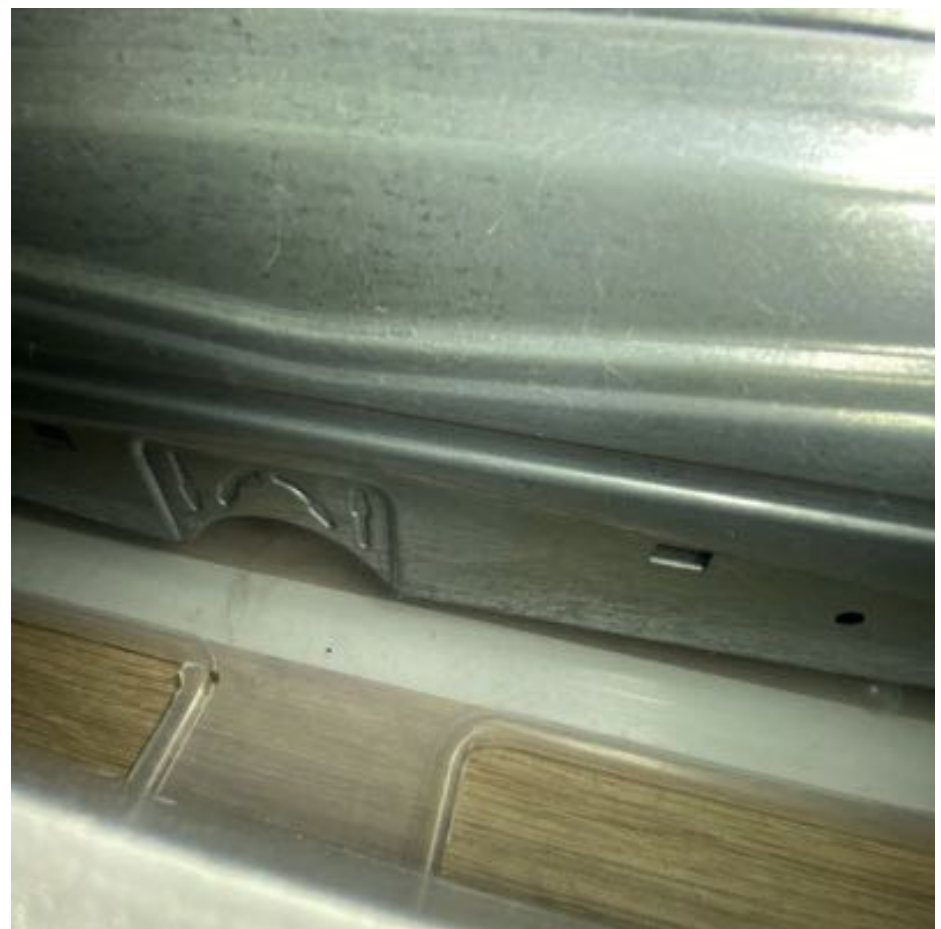
18. Yleiskuva: Astianpesukoneen alle on asennettu ohjeiden mukaisesti vuotokaukalo (kaukalo havaittu koneen alasokkelin takaa).
